Forsvarets Bygnings- & Etablissementstjeneste

# 9117 Mestersvig

Forureningsundersøgelser 2008

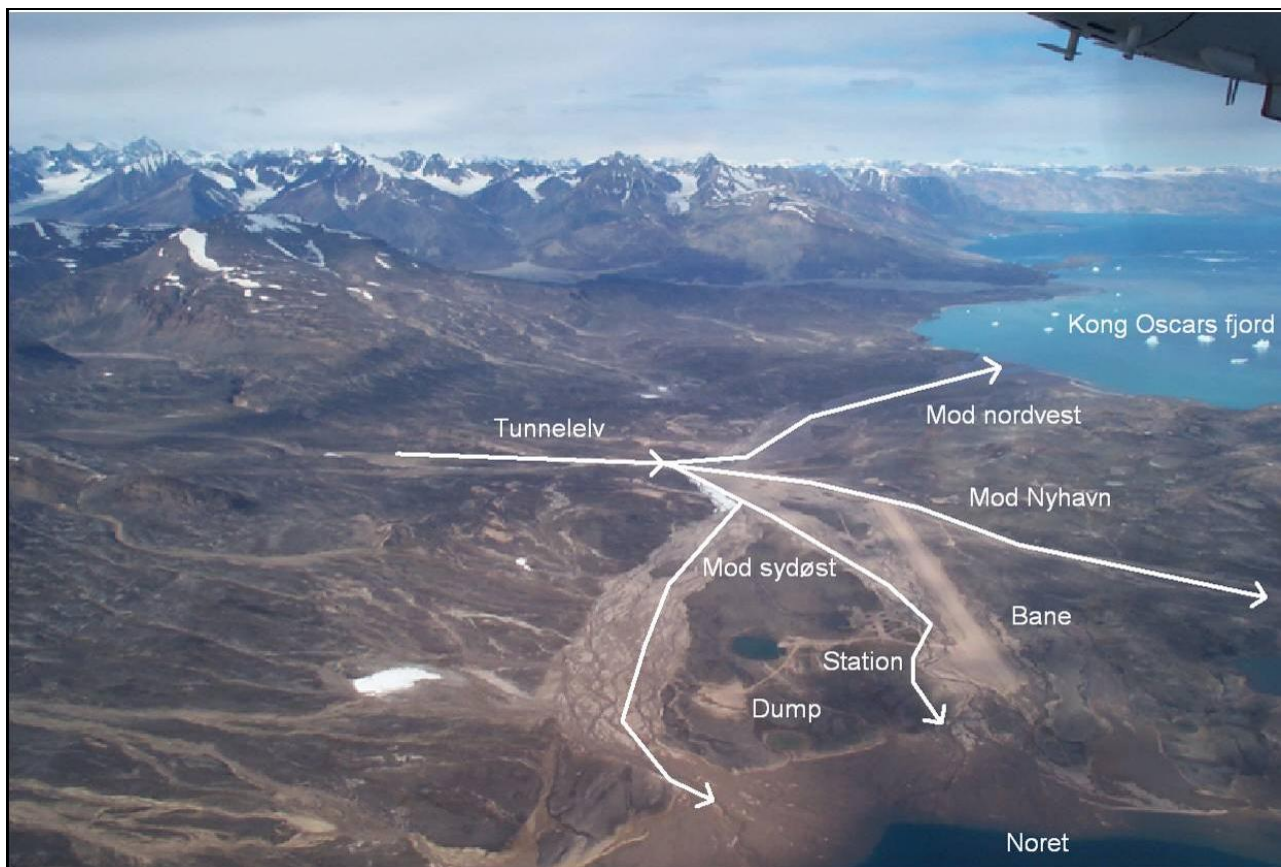
Billede 2.1 viser Tunnelelvs 3 hovedløb. Det mod sydøst deler sig og løber på hver sin side af stationsområdet.

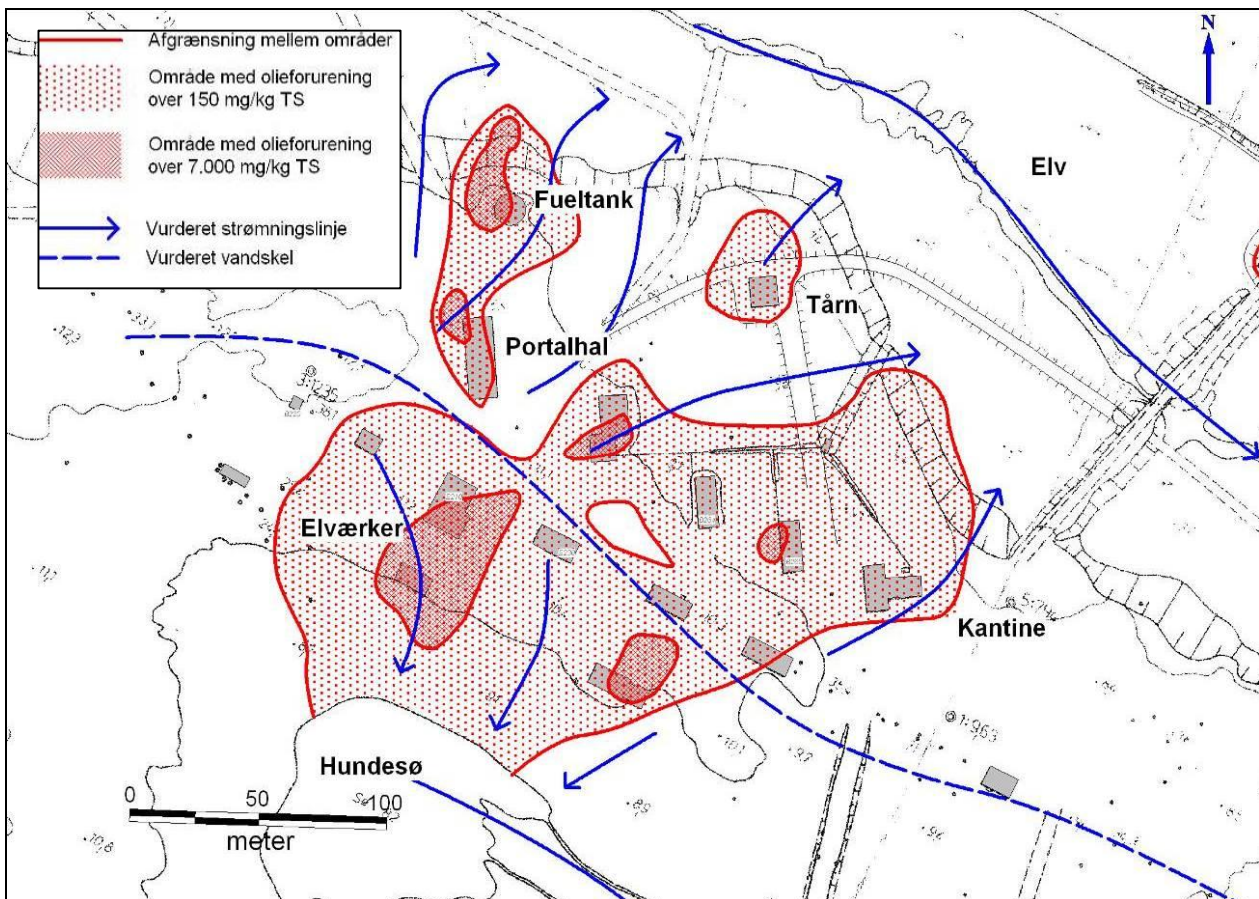
Figur 4.1 viser et oversigtskort over de 3 områder, hvor indholdet af totalkulbrinter over jordkvalitetskriteriet er markeret med et lyst rødt skraveret mønster. De 6 mørkere skraveringer indikerer områder, hvor koncentrationen af totalkulbrinter er over 7.000 mg/kg TS og det vurderes, at der her kan være fri fase olie tilstede. Ved en boring nord for fueltanken blev der observeret tegn på fri fase i form af kraftig oliefilm på vandet.

Figur 4.1. Oversigtskort der viser udbredelsen af olieforurening i stationsområdet. Lys rød skravering indikerer oliekoncentrationen over jordkvalitetskriteriet, mens den mørkere røde skravering indikerer mulighed for fri fase olie. Desuden er strømningssretninger og vandskel påtegnet med blå.

Den påviste jordforurening ved Tårnet (ca. 1.160 m<sup>2</sup>), i den sydlige del af stationsområdet (ca. 27.300 m<sup>2</sup>) samt omkring fueltank og portalhal (ca. 3.300 m<sup>2</sup>) vurderes horisontalt afgrænsede. Det vurderes også at den vertikale udbredelse maksimalt er i den øverste meter af permafrosten.

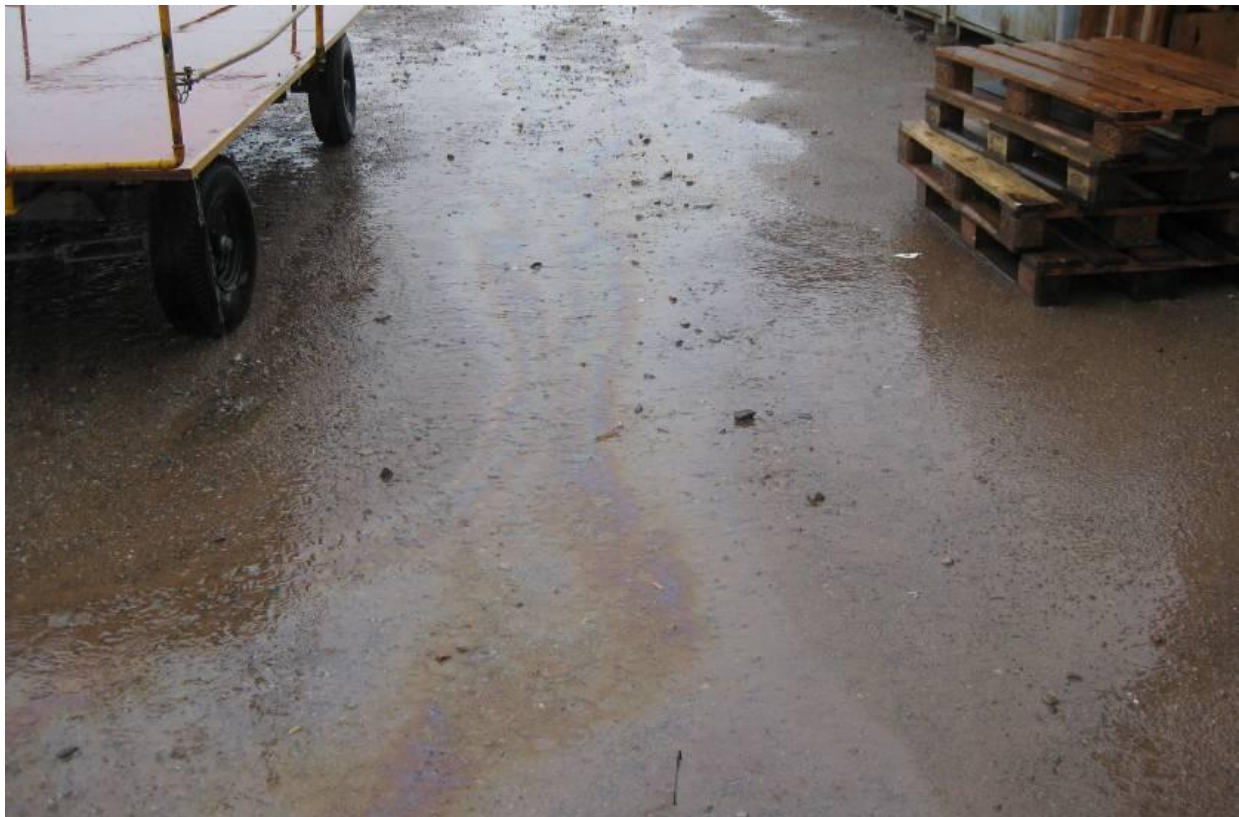
Foto 4.1. Billedet viser overfladeafstrømning af regnvand med oliefilm

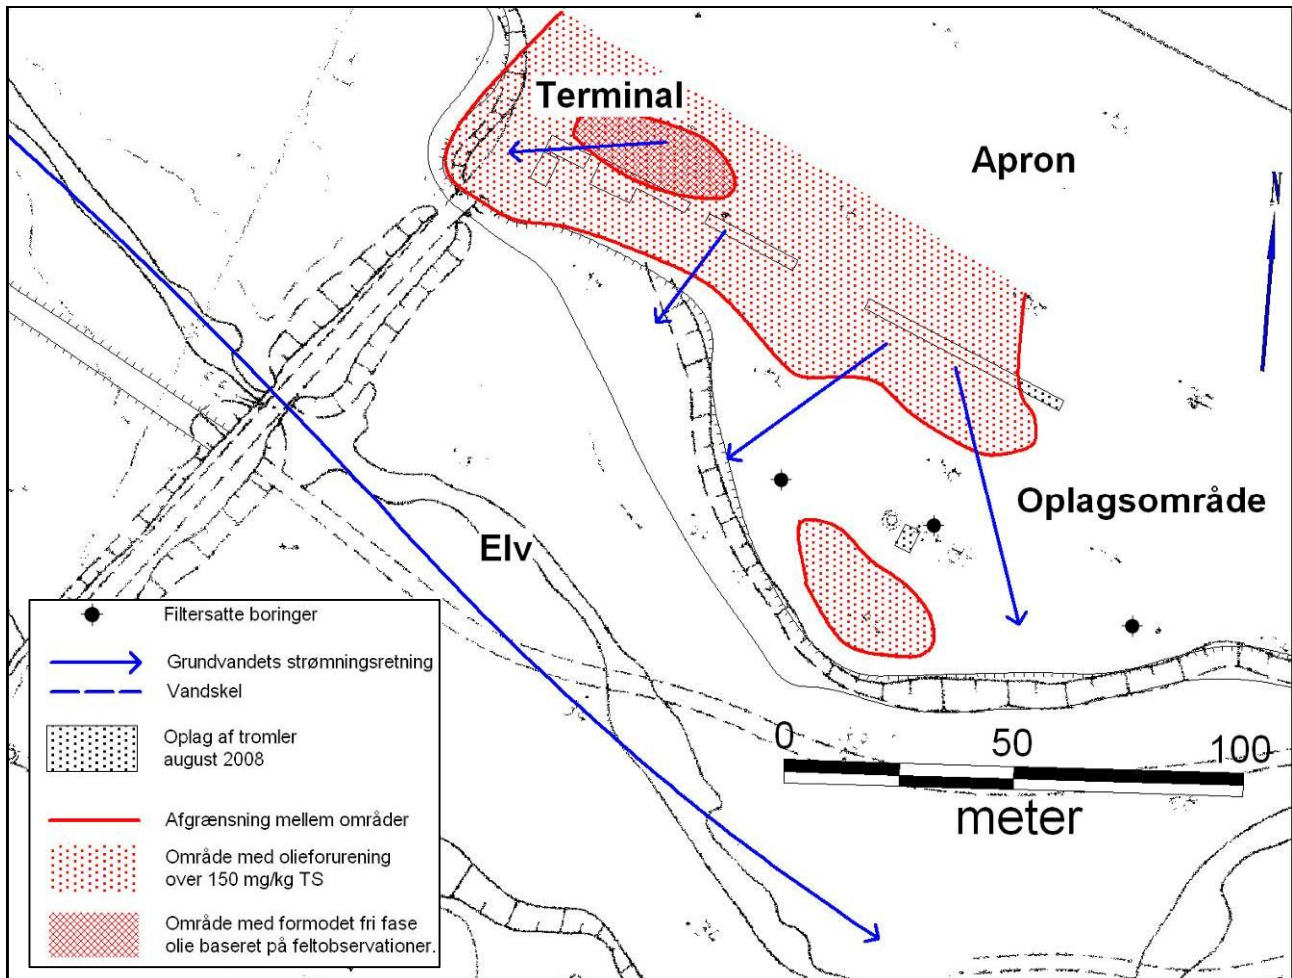
Der er kun konstateret forurening af betydning med totalkulbrinter ved apron. For overflade- og boreprøver samlet blev der konstateret 2 sammenhængende jordforureninger med olieprodukter. Kun den ene vurderes afgrænset. Figur 4.2 viser et oversigtskort over de 2 områder, hvor indholdet af totalkulbrinter over jordkvalitetskriteriet er markeret med et rødt skraveret mønster. På trods af begrænsede påviste indhold af kulbrinter i området, blev der i området umiddelbart nord for terminalbygningen ved apron og langs rækken af oplagrede tromler observeret oliefilm på afstrømmende overfladevand og kraftig olielugt. Observationen fandt sted efter flere dages kraftig nedbør i den sidste del af feltperioden. Det vurderes, at de store mængder nedbør har vandmættet jorden og udvasket fri fase olie (se billede 4.1). Der er ikke udtaget boreprøver i det aktuelle område.

Figur 4.2. Oversigtskort over apron påtegnet jordforurening med olieprodukter (rødskraverede områder). Vurderet strømningsretning er markeret med blå pile.

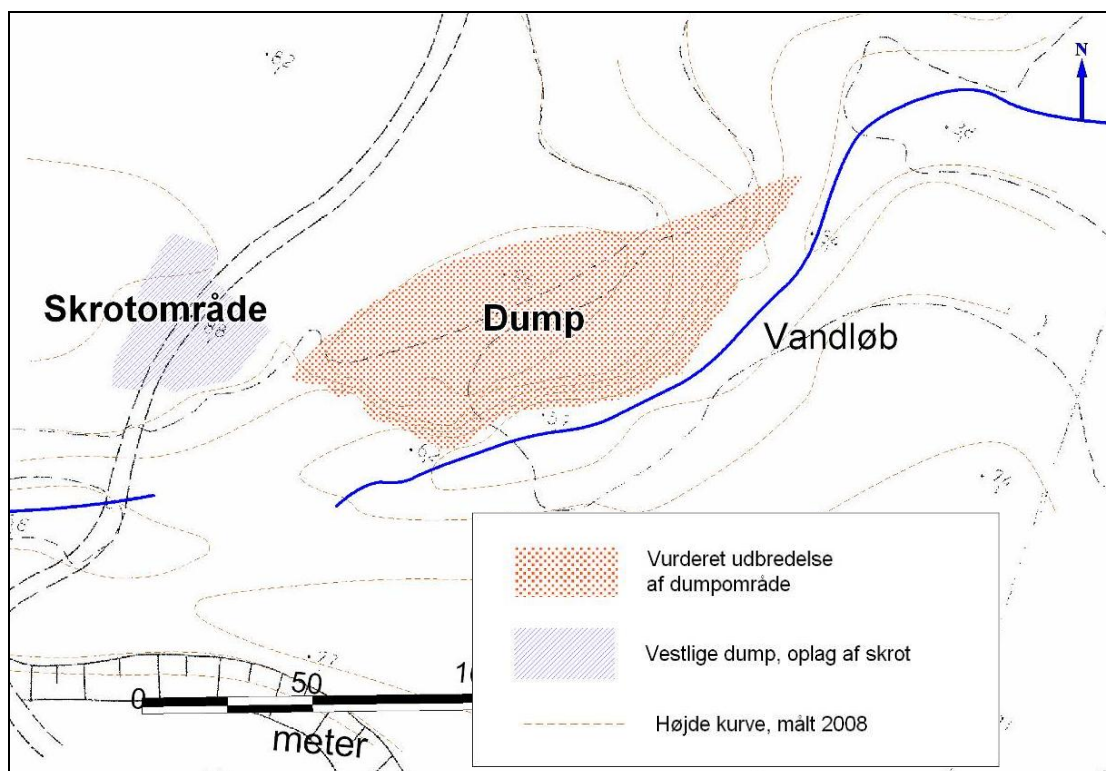
Figur 4.3. Oversigtskort over dumpområdet. Udbredelsen af nedgravet affald er markeret med rød skravering. Overfladeskrot med blå skravering.

Prøvegravningerne blev udført til permafrost op til 2 m u.t., uden at affaldet blev gennemgravet. På baggrund af terrænkurver fra baggrundskortet, der vurderes indmålt omkring stationens opførelse, før dumpen blev etableret, samt indmåling af terrænkurver, prøvegravninger og dumpfront i 2008, er der udarbejdet 3 tværsnit af dumpen (A-A', B-B' og C-C'). Tværsnittenes placering fremgår af bilag 8.1. Tværsnittene er vist i bilag 8.3. Det vurderes, at den maksimale vertikale udbredelse af affald er ca. 3 m. Tykkelsen af det overliggende dæklag varierer fra 0,2-1,0 m. Det vurderes, at affaldstykkelsen i gennemsnit er 2,5 m, og at den samlede mængde vurderes at udgøre ca. 10.000-13.000 m<sup>3</sup> overdækket affald.

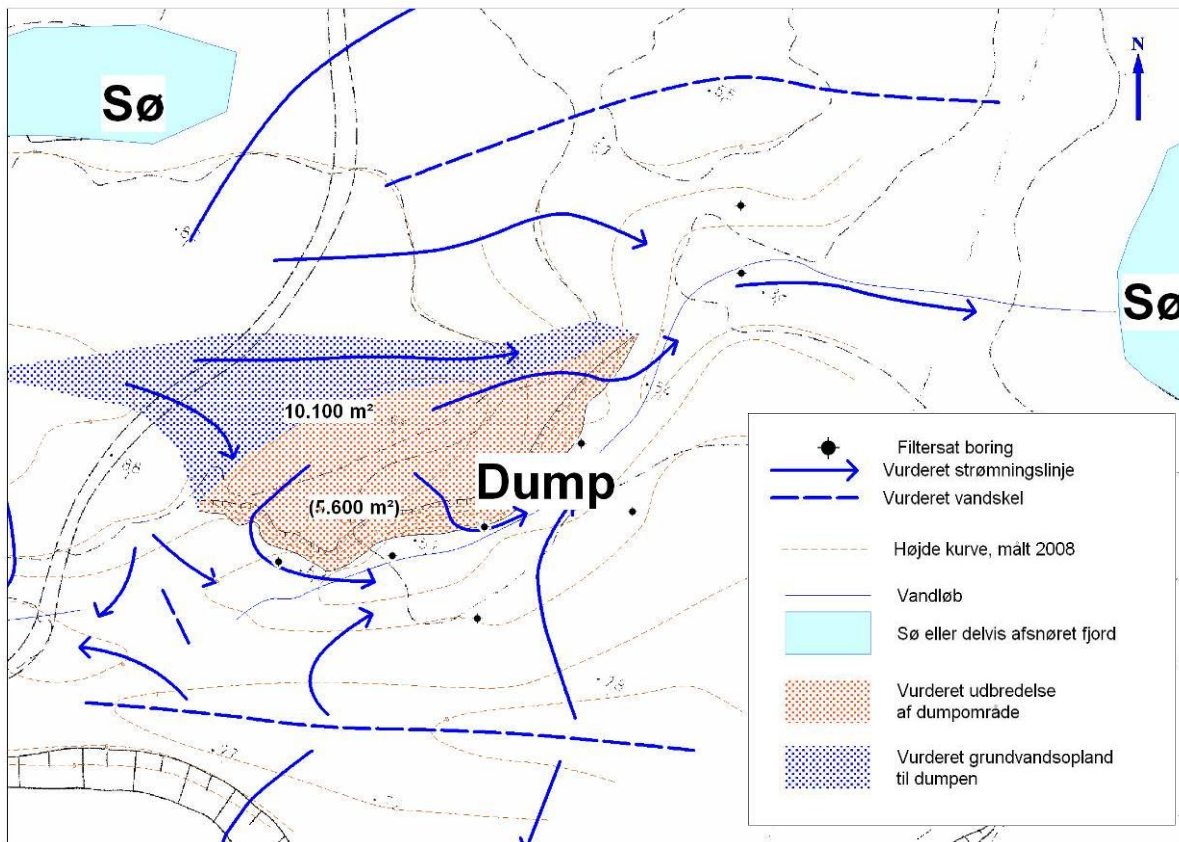
Figur 4.4. Oversigtskort over dump med grundvandsopland og strømningsretninger påtegnet

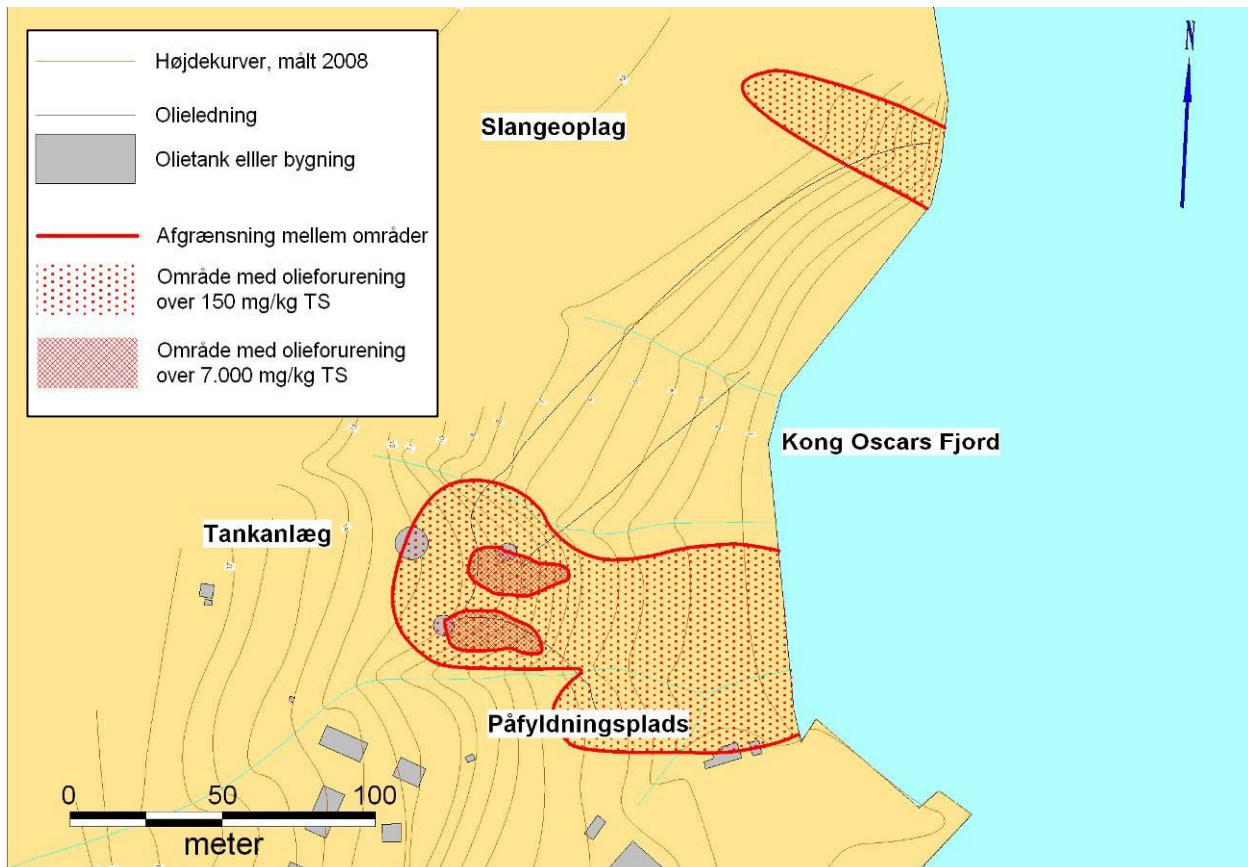
Figur 4.5. Oversigtskort over Nyhavn påtegnet jordforurening med olieprodukter (rødskraverede områder).
