Forsvarets Bygnings- & Etablissementstjeneste

# 9117 Mestersvig

Forureningsundersøgelser 2008

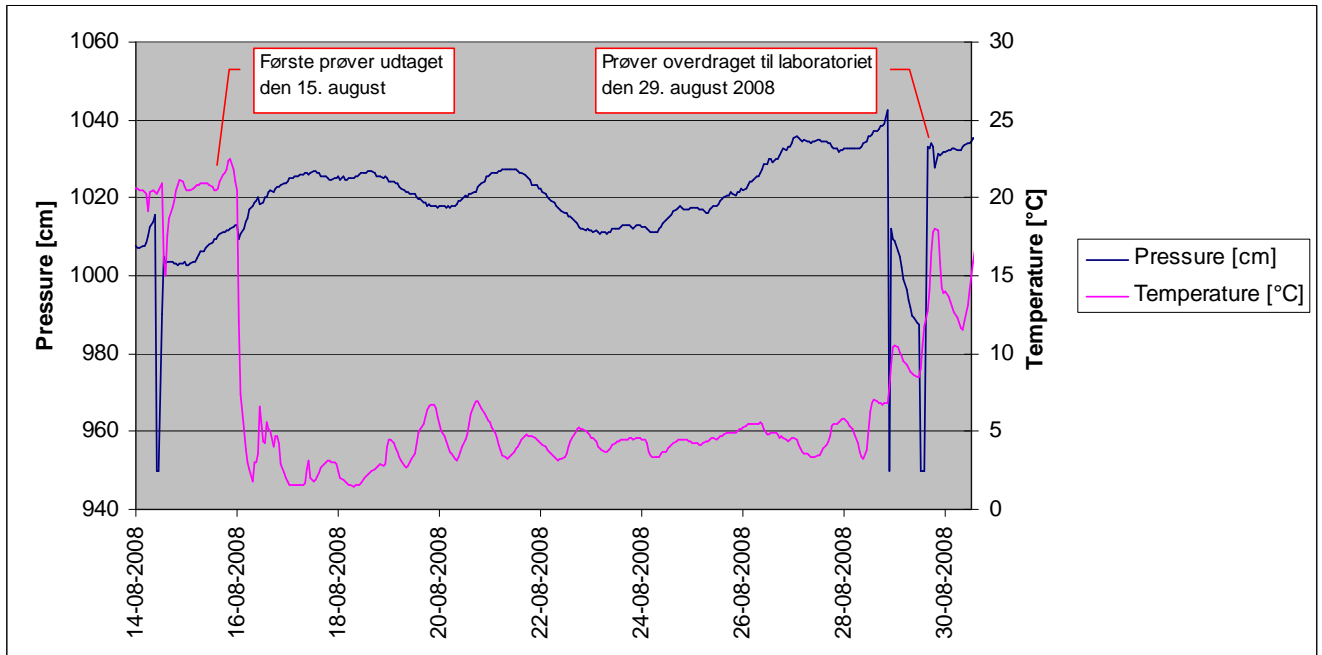
Prøver i glas blev opbevaret i køletasker med køleelementer, fra de blev udtaget til ankomsten i laboratoriekølerum. En datalogger blev vedlagt de første jordprøver, der blev udtaget i glas for registrering af temperatur- og trykforhold i forbindelse med opbevaring og transport. Transporten af prøverne fra Mestersvig til Danmark skete i fly i trykrejst kabine via Island til Flyvestation Ålborg. Prøverne blev hentet af laboratoriet umiddelbart efter landingen den 29. august 2008. Loggerdata viser, at prøverne overvejende har været opbevaret ved en temperatur omkring 5 grader celsius eller derunder og har været udsat for 2 mindre trykfald under transporten hjem over Island. Loggerdata fremgår af figur 3.1.

Figur 3-1: Figuren viser lufttryk og temperatur i forbindelse med opbevaring af jordprøver, fra de første blev udtaget, til alle prøverne blev afhentet ved ankomsten til Flyvestation Ålborg og bragt til laboratoriet den 29. august 2008. Venstre akse viser lufttryk, højre akse temperatur og x-aksen viser tiden. Der er markeret, hvornår de første prøver bliver udtaget, og hvornår de bliver overdraget til Eurofins Miljø A/S.

Normalt tages jord- og vandprøver i arbejde i laboratoriet indenfor 24 timer efter prøveudtagningen. Den længere opbevaringstid på Mestersvig og det lavere lufttryk under transporten af prøverne til Danmark kan medføre, at der sker et tab af flygtige komponenter undervejs. Konsekvensen kan således være et mindre analyseresultat for kulbrinter eller BTEX'er i forhold til prøvens oprindelige indhold. Indholdet af tungmetaller, PAH'er og PCB'er vurderes umiddelbart ikke at kunne blive påvirket.
